# 混凝土结构冲击回波声频检测技术体系

## (V1.42)

四川升拓检测技术股份有限公司

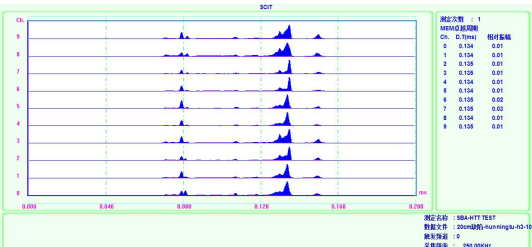
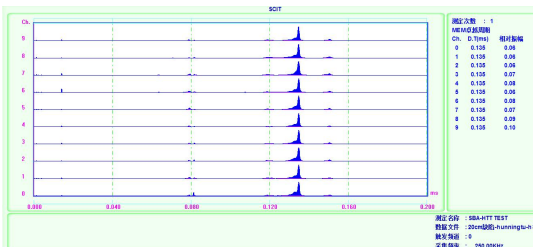
表 2-2-1 室内混凝土试块测试结果

我们室内 20cm 厚缺陷混凝土进行了对比测试，本次测试分别采用 10 锤、17 锤进行激振，并变换拾音器与被测对象表面的距离，分别为 3mm、5mm、8mm 的情况下进行测试；测试结果分别采用起点时刻不修正及修正起点时刻 1.5ms。

对比，改变拾音器与测试表面之间的距离为 3mm/5mm 时，对于频谱分析底部反射时刻较为明显；通过对原始数据起点时刻的修正与未修正对比，修正以后其结果中底部反射信号更为明显、集中；

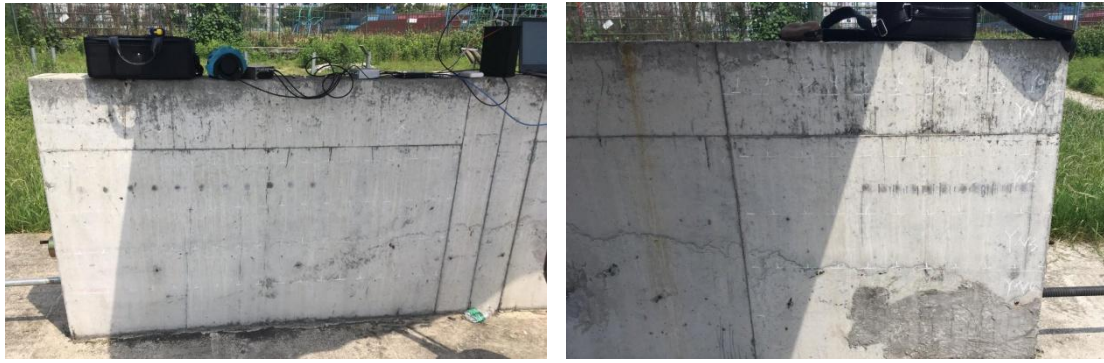
图 2-3-9 现场测试布置图(左: 20cm, 右: 40cm 厚灌浆段)

对灌浆模型 20cm、40cm 厚位置处的 N1、N2、N3、N4、N5 孔道进行测试，采用 17 锤，采集次数设定为 4096，变换时间为 2us；

- (1) 第三代单通道声频装置能很好的测试出模型的渐变效果;
- (2) 针对 20cm 的灌浆模型缺陷, 在测试全空孔道与混凝土密实位置有明显的差异, 孔道内不同缺陷状况(全空、半空、全满)也有较明显的差别。
- (3) 对测试 40cm 厚孔道模型, 能较明显区分混凝土密实与孔道的位置区别; 但对 40cm 厚孔道模型的孔道中不同缺陷状况(全空、上半空、左半空、全满)测试效果不明显。
- (4) 发现模型孔道位置与设计图纸仍存在微小差距, 这也可能是结果分析与设计有差别的原因。

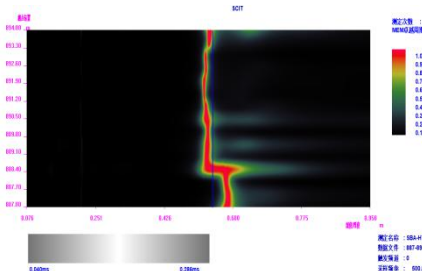
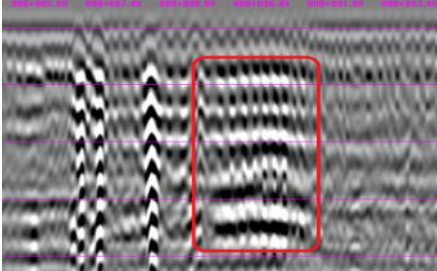
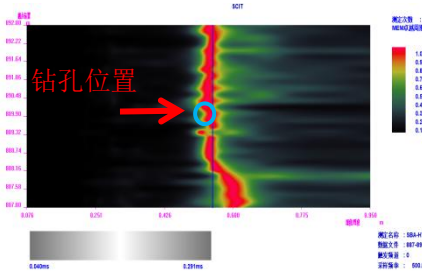
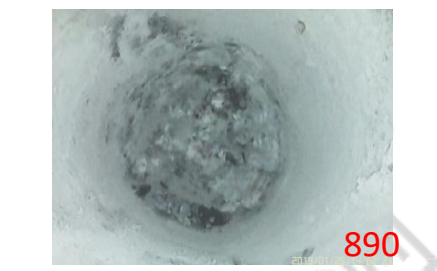
测试位置	冲击回波声频图	雷达检测结果图	备注
拱顶 DK800+887- DK800+893

<p>声频测点间距 0.5m 结果图</p>

<p>雷达检测结果图 (轻微脱空)</p>	雷达: 脱空 声频: 密实

<p>声频测点间距 0.2m 复测结果图</p>

<p>钻孔验证结果图</p>	钻孔: 密实
拱顶 DK800+920- DK800+926

序号	开孔桩号	IAE 法判定缺陷类型	雷达判定缺陷类型	钻孔验证结果
1	DK800+840.3	密实	脱空：深 38~49cm	内部密实，深 60cm 以上与防水板脱空
2	DK800+841.5	超厚、密实	密实	密实
3	DK800+846	密实	不密实	密实
4	DK800+858	脱空	脱空	密实（注-1）
5	DK800+890	密实	轻微脱空：44-51cm	密实
6	DK800+922.5	脱空：深 30cm 左右	轻微脱空：47-54cm	脱空：深 21cm 处
7	DK800+923.5	不密实：30cm 左右	轻微脱空：47-54cm	不密实：深 26cm:
8	DK801+004	密实	不密实	密实
9	DK801+171	脱空：深 30~36cm	轻微脱空：44-53cm	脱空：深 32-34cm
10	DK801+172	密实	轻微脱空	密实
11	DK801+173	密实	轻微脱空	密实

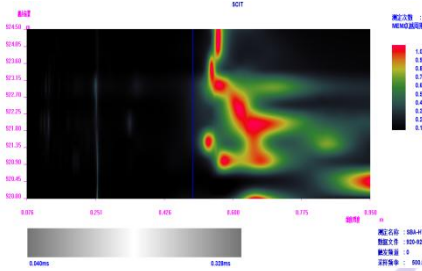
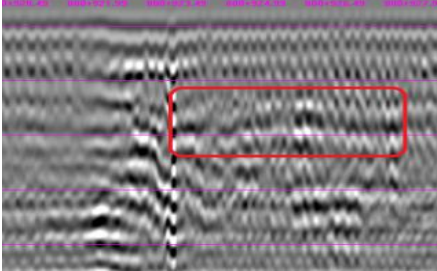
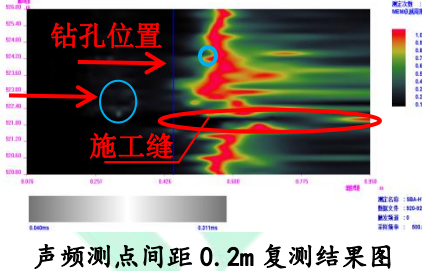
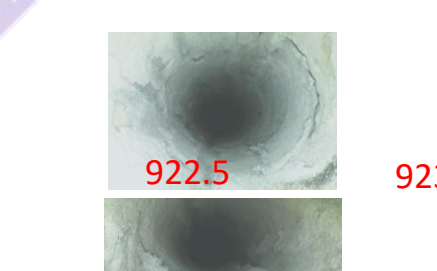
<p>声频测点间距 0.5m 结果图</p>

<p>雷达检测结果图 (轻微脱空)</p>	雷达: 轻微脱空, 深度 47-54cm 声频: 不密实及脱空。
拱顶 DK800+920- DK800+926

<p>声频测点间距 0.2m 复测结果图</p>

<p>钻孔验证结果图</p>	钻孔: 922.5m 处存在深度为 21cm 脱空; 923.5m 处约 26cm 深度有不密实
拱顶 DK801+000- DK801+006

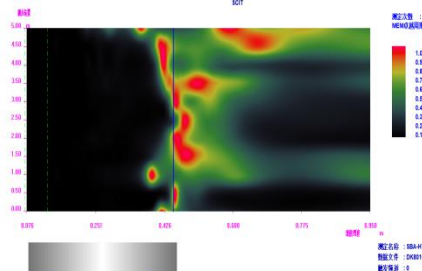
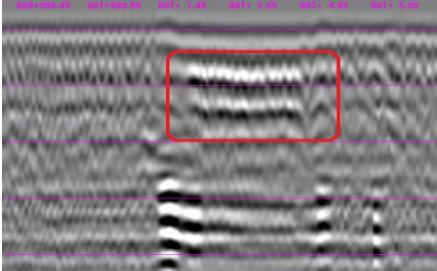
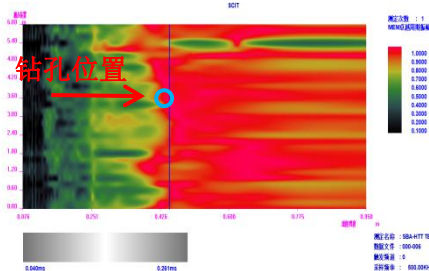
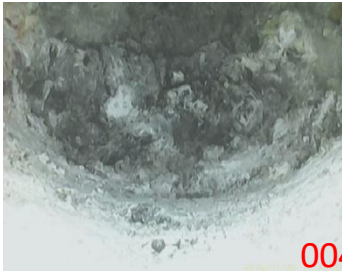
<p>声频测点间距 0.5m 结果图</p>

<p>雷达检测结果图 (不密实)</p>	雷达: 不密实 声频: 密实

<p>声频测点间距 0.2m 复测结果图</p>

<p>钻孔验证结果图 004</p>	<p>钻孔：密实</p>
拱顶 DK801+168- DK801+176

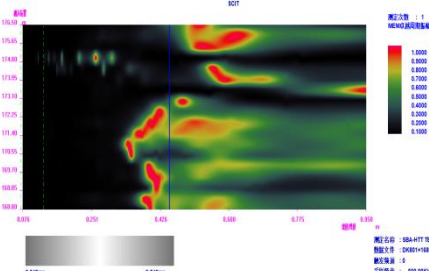
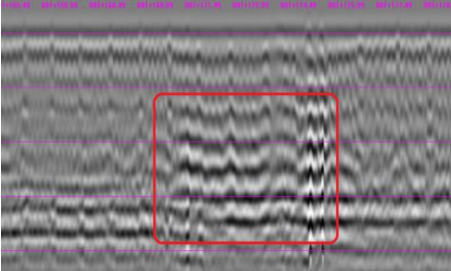
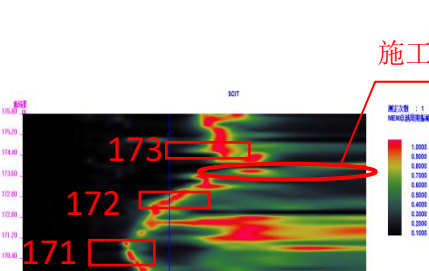
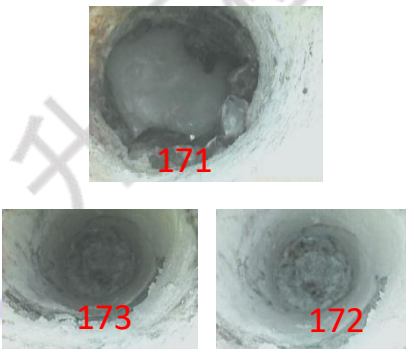
<p>声频测点间距 0.5m 结果图</p>

<p>雷达检测结果图 (轻微脱空)</p>	<p>雷达：轻微脱空 声频：脱空</p>

<p>声频测点间距 0.2m 复测结果图</p>

<p>钻孔验证结果图</p>	<p>钻孔： +171：深度 32-34cm 脱空； +172、172：钻 至 40cm 密实</p>

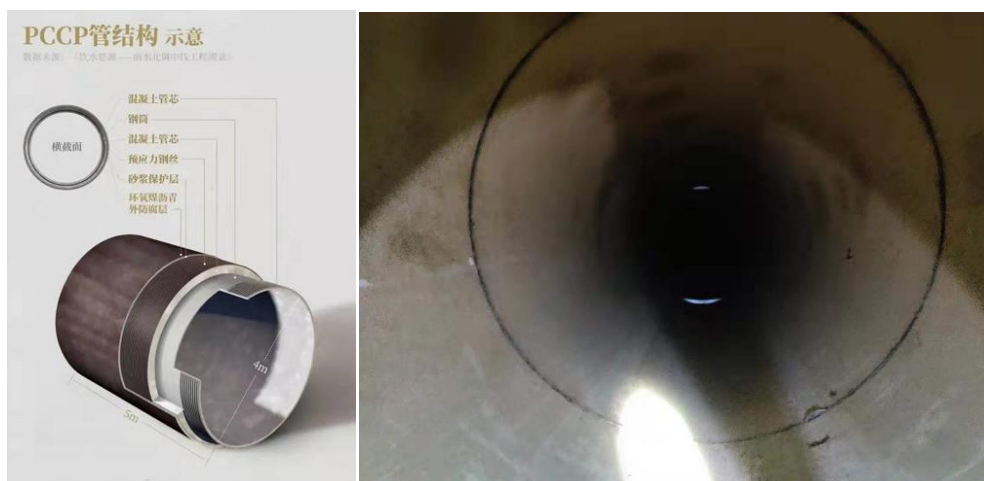
图 2-5-1 PCCP 管结构示意图

受相关单位委托，对南水北调某引水隧道的 PCCP 管内部缺陷进行了测试和验证。如下图所示，PCCP 管由混凝土、钢筒、砂浆保护层和环氧涂层等构成，结构比较复杂。

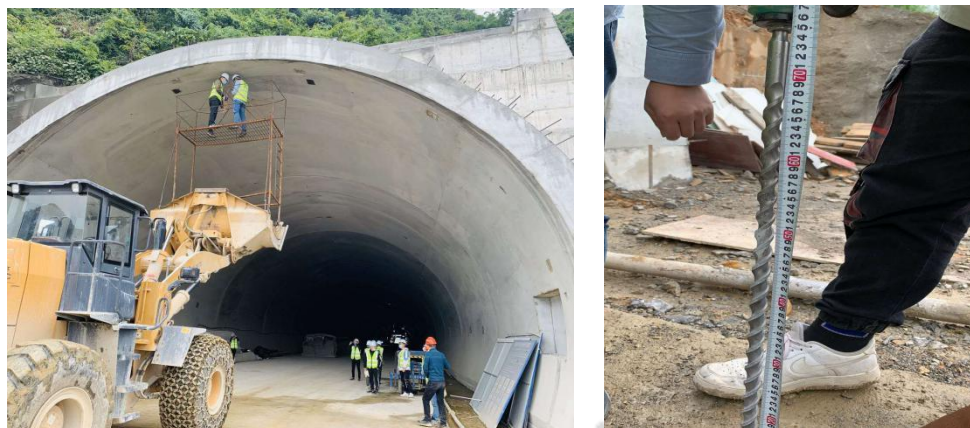
图 2-5-4 现场检测及验证照片

应长沙理工大检测公司邀请，我司于2020年04月对广西某高速公路某隧道衬砌进行了厚度、缺陷检测演示，并对部分位置进行了钻孔验证。

本次对该高速公路某隧道检测 1 条拱顶测线，合计 57 米。

序号	检测部位	里程范围	缺陷长度(m)	缺陷类型	缺陷距表面(cm)	设计厚度(cm)	备注
1	拱顶	DK117+845~849	4.0	欠厚	54~56	70	钻孔验证，判定54cm, 实测 55cm。
2	拱顶	DK117+849~852	3.0	不密实	55~59	50	/
3	拱顶	DK117+859~863	4.0	脱空欠厚	39~50	50	钻孔验证，判定40cm, 实测 40cm。
4	拱顶	DK117+971~973	2.0	脱空欠厚	34~40	40	/
5	拱顶	DK47+977~981	4.0	脱空欠厚	30~40	40	/

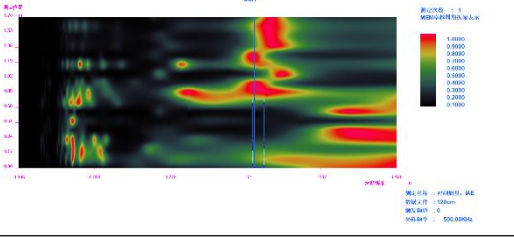
测线 3	距柱底 1.2m

0-0.8m 浅层脱空, 脱空深度为 28cm 左右
测线 4	距柱底 1.55m

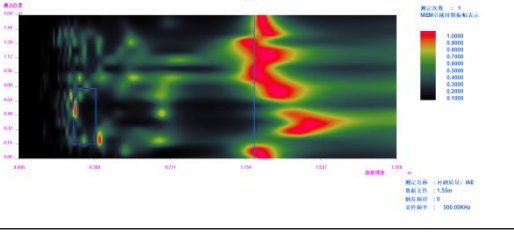
0.2-0.7m 浅层脱空, 脱空深度为 28cm 左右
测线 5	距柱底 1.9m

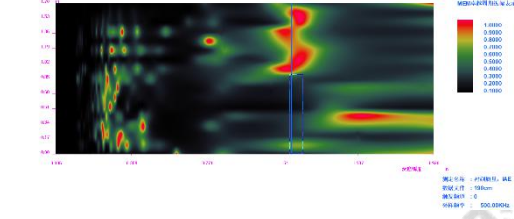
0-0.9m 浅层脱空, 脱空深度为 28cm 左右
