混凝土材料及结构综合检测技术体系

四川升拓检测技术股份有限公司

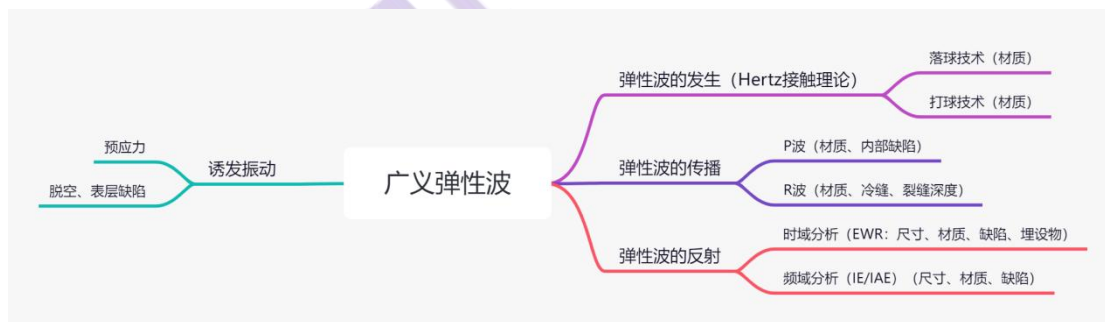
广义弹性波检测体系

整个技术体系采用冲击弹性波作为测试媒介，并集成到测试设备中。其测试精度和效率达到工程要求，已在国内外 2000 多个用户，数以万计的各类工程中得到了实际应用。我们具有相关技术的全部知识产权，并申请和获得了多项国家发明专利，产品出口到日本等海外。

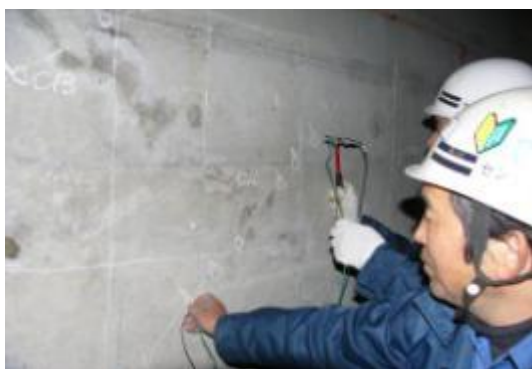
照片 2-4-3 现场测试场景

我们对隧道、挡土墙、基础等钢筋混凝土结构以及大坝中的各类裂缝，进行了无损检测以及钻孔取样验证。

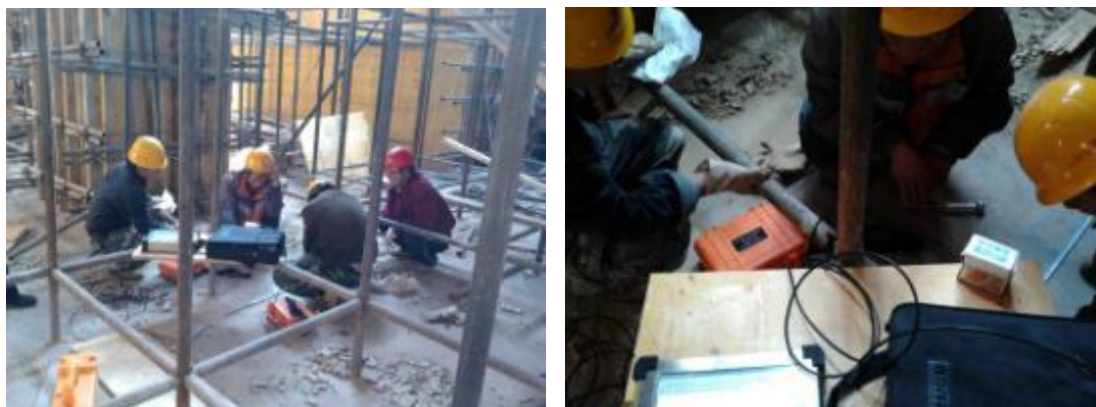
照片 2-5-3 测试情景

受云南省建筑科学研究院委托，我们对某高层建筑的箱形基础底板以及横梁的裂缝深度进行了检测和验证。

测试的裂缝深度最大超过 60cm。此外，还用非金属超声波测试仪进行了对比测试，

其结果均在 10~20cm，受钢筋、裂缝面接触的影响大，对裂缝深度有明显的低估趋势。

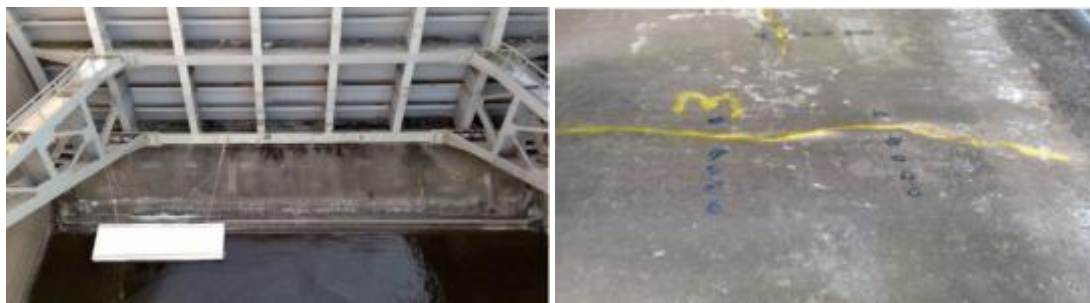
照片 2-5-4 现场裂缝状态及测试场景

山东省公路检测中心刘平等^[30]，采用我公司的设备对长春附近某水电站两处坝段裂缝深度进行了对比测试。坝段混凝土厚度约 5m，混凝土设计强度 C30，共 15 条裂缝。

测试采用超声波平测法和弹性波表面波法分别进行，并分别取 11#坝段的 3-2 裂缝和 15#坝段的 4-2 裂缝进行了取芯验证作了对比。

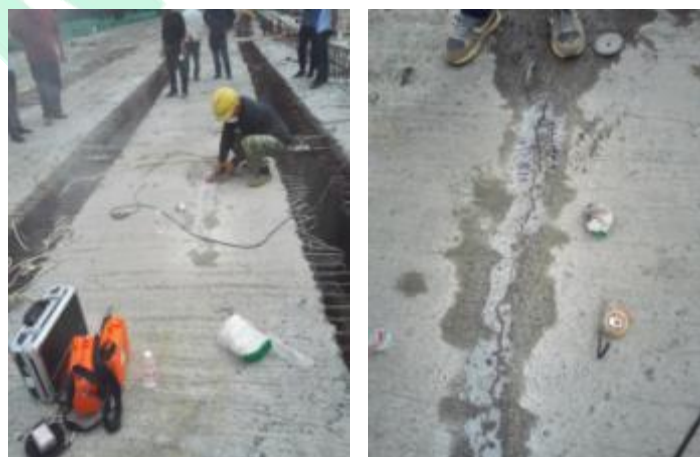
照片 2-5-5 检测对象场景 (左) 裂缝位置图 (右)

受相关单位委托，对贵州某高速预制 T 梁顶板裂缝深度进行检测。该梁板设计强度为 C50，顶板厚度约 0.2~0.25m，裂缝走向为顺桥向。该梁板已经上桥，且梁板两端已封闭。根据现场情况，确定采用面波法 (PB10 锤激振，标准采样参数) 进行检测。

梁板裂缝宽度较窄，约 0.1~0.2mm，为了更清楚的查看裂缝位置便于检测，现场确定对裂缝走向位置打磨，并在裂缝表面浇水以确定裂缝位置。现场进行了 R 波波速标定，标定得到的面波波速为 2.511km/s。

检测结果表明，裂缝深度略超过顶板厚度的一半，并超过了钢筋保护层厚度。

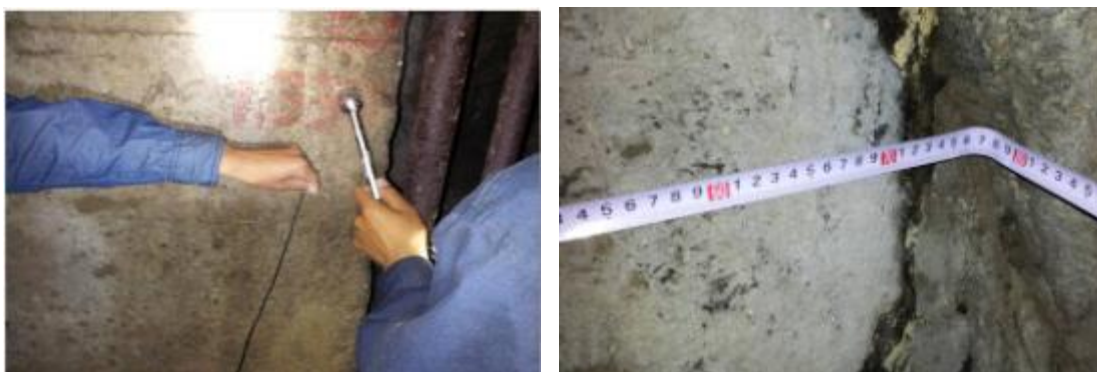
测试及验证场景

我们受黄河上游某水电开发公司委托，对地下厂房的衬砌进行了检测。采用的波速值为根据混凝土强度等级推定的经验值（3.5km/s）。

测试结果为0.75m，验证结果为0.74m。

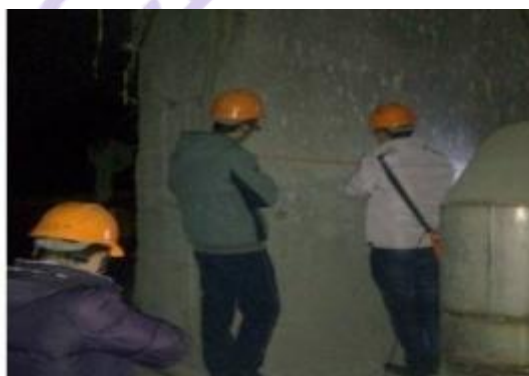
测试及验证场景

我们受成都勘测设计研究院邀请，对该地下厂房的衬砌进行了检测。采用的波速值为3.90km/s。测试结果为0.113m，设计值为0.11m。

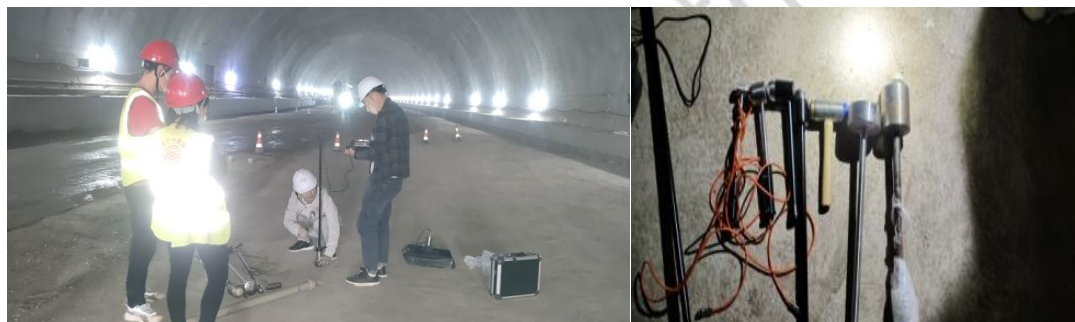
检测情景及所用激振装置

选择 YK67+900 已知取芯厚度 2.1m 位置进行波速标定，确定信号激振方式采用专用钢钎+敲击手锤激振最为适宜，标定波速为 3.005km/s。

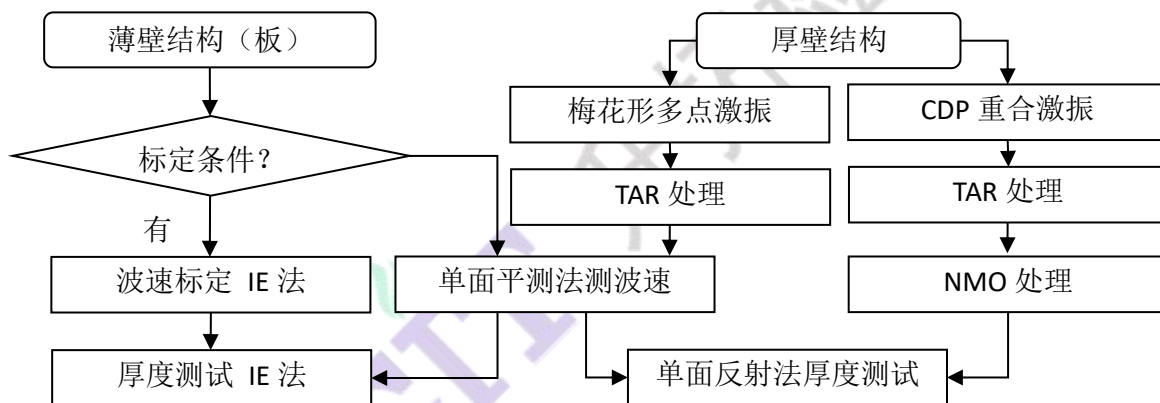
混凝土结构厚度检测及分析流程

综上所述，对混凝土壁厚的测试可以采用以下流程：

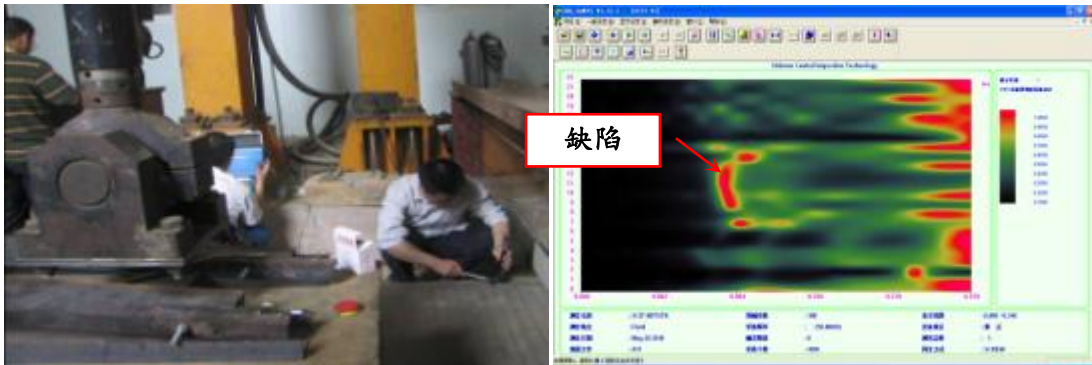
照片 5-2-1 试验场景

测试对象为板式无碴道床，厚度为 0.2m，内部钢筋较密，设计强度为 C60。道床下部材料为树脂砂浆，设计厚度为 0.03m。并在其内部的相关位置设置了缺陷，用泡沫填充。树脂砂浆的下部为房屋的地板。测试采用 EWR 方法。

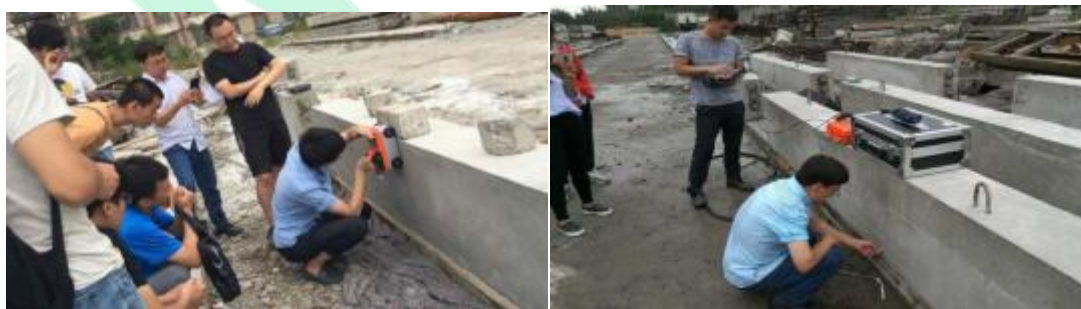
现场检测场景（左：雷达，右：弹性波）

现场预制梁大小为长 4×0.5×0.3m 的预制模型缺陷梁，现场共有 9 片。每一片梁浇筑的钢筋疏密程度，以及缺陷形态大小都不同。且每片梁都有 1~10cm 不同大小的缺陷，分别设置在不同位置。

弹性波测试采用标准方案，10cm 的间距测点且每个点敲击 3 次保存 3 个波形图。

根据现场设置缺陷对比，5~10 cm 大小之间的缺陷都可以比较清晰的看到缺陷位置，且和现场实际缺陷位置吻合。1~4cm 大小的缺陷基本很难看出。

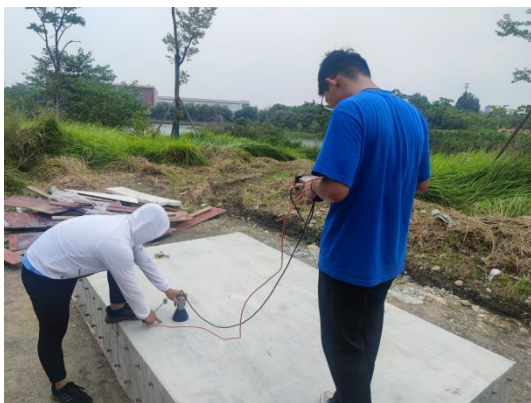
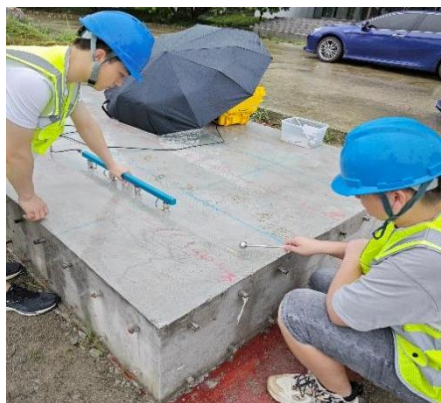
被检测模型尺寸为 $3\text{m} \times 2\text{m} \times 0.4\text{m}$ ，预设缺陷 6 处，沿长轴方向布置三条测线（图 5-2-27 中纵 1~纵 3 测线）。分别采用冲击回波法、冲击回波声频法、探地雷达法及面波 CT 法进行检测。

左：声频现场测试

右：面波 CT 现场测试

- 1) 面波 CT 总体测试总体效果较好，基本能够测出不同类型的预设缺陷；
- 2) 面波 CT 的单波形窄带滤波成图法较卓越波长法图像分辨率更高，同设计缺陷吻合度更好。
- 3) 不同锤测试结果差异不大，多锤数据合成后采用 k-means 聚类法能够提升检测精度。

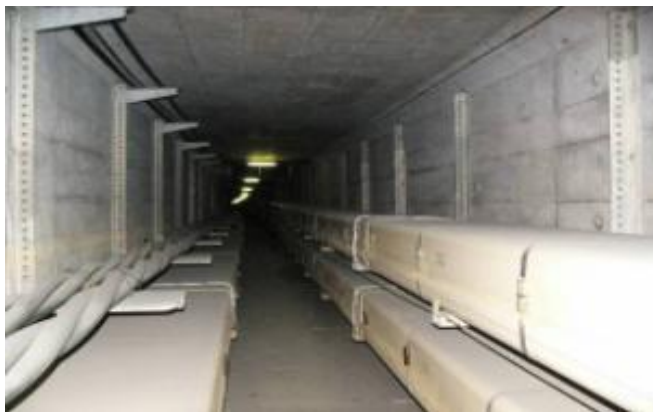
照片 5-3-1 测试对象

我们受东京电力株式会社委托，对某城市供电箱形隧道的衬砌尺寸、形状进行了检测。该隧道由于不均匀沉降的影响，在箱体连接部分有可能产生损伤。

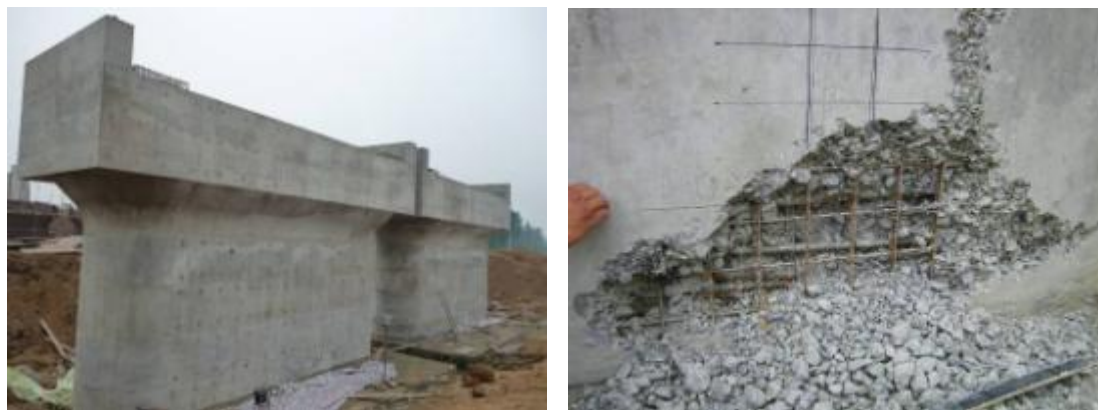
工程全景及表层不密实情景

槽墩高度（不含墩帽）为 7m，厚度为 3.2m，单个墩宽度为 14.7m（半圆墩头半径 1.6m），混凝土强度等级 C40。墩顶和墩底各设 1m 高的实体段，为该项目的检测重点。

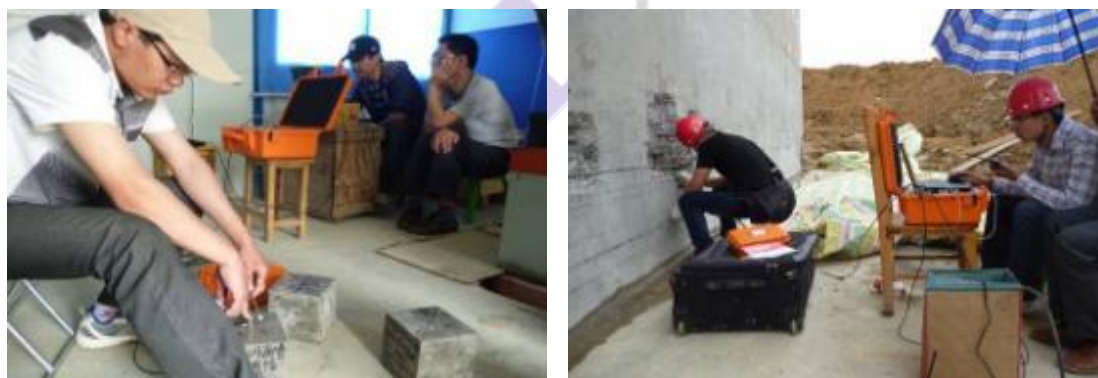
试块试验及现场检测情景

根据试块试验，并考虑到钢筋对弹性波波速的影响，在本次检测中将 $V_{P3}=4400/s$ 作为弹性波 CT 的评价标准来判断内部混凝土的强度是否达到 40MPa。

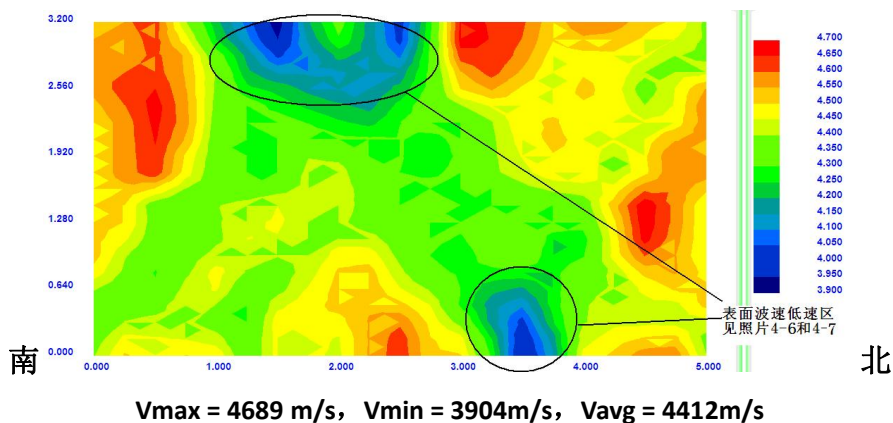
CT 结果图形

图像中有两个较为明显的低速区（波速在 4000m/s 左右）：第一个位于西侧（上游面）从断面南端开始约 1m 到 3m 的范围内，深度约 60cm，现场检测发现此处对应于西侧表面的修补区域（见下照片左）；另一个处在东侧（下游面）从断面南端开始约 3.5m，深度约 60cm，现场检测发现此处对应于浇筑不密实区域（见下照片右）。

测试得到的断面最大波速 $V_{max} = 4689 \text{ m/s}$ ，最小 $V_{min} = 3904 \text{ m/s}$ ，平均 $V_{avg} = 4412 \text{ m/s}$ 。除上述两处表层的波速低速区外，内部混凝土未见明显低速区，判断检测断面内部混凝土密实性较好。

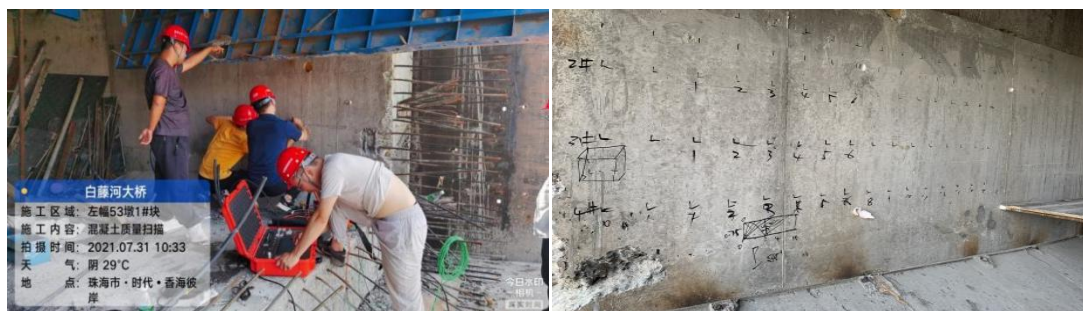
现场检测场景照片

受中铁四局邀请，对珠海某大桥桥墩内部缺陷进行 2 维及 3 维 CT 检测。

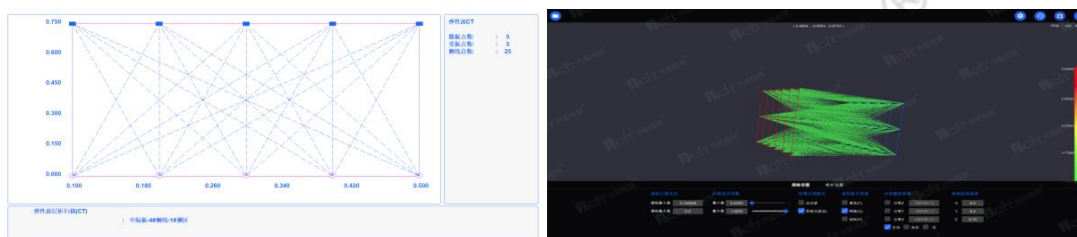
根据现场情况，2 维 CT 检测时现场共计测试 3 个剖面，3 维 CT 现场检测位置及测点间距与 2 维 CT 一致，采用 3 行*6 列布点方式。

2 维 CT 测线布置示意图

3 维 CT 测线布置示意图

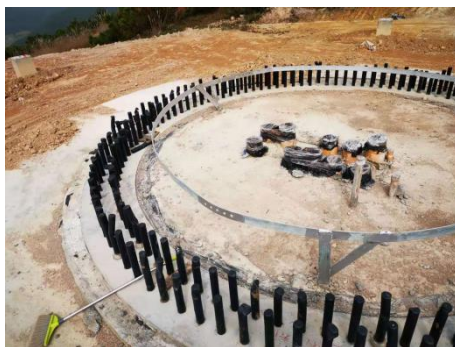
风机基础及可见缺陷情况

受山西省工业设备安装集团有限公司委托，我公司对云南省马龙县陡坡梁子风电项目风机基础进行了混凝土结构内部缺陷检测。

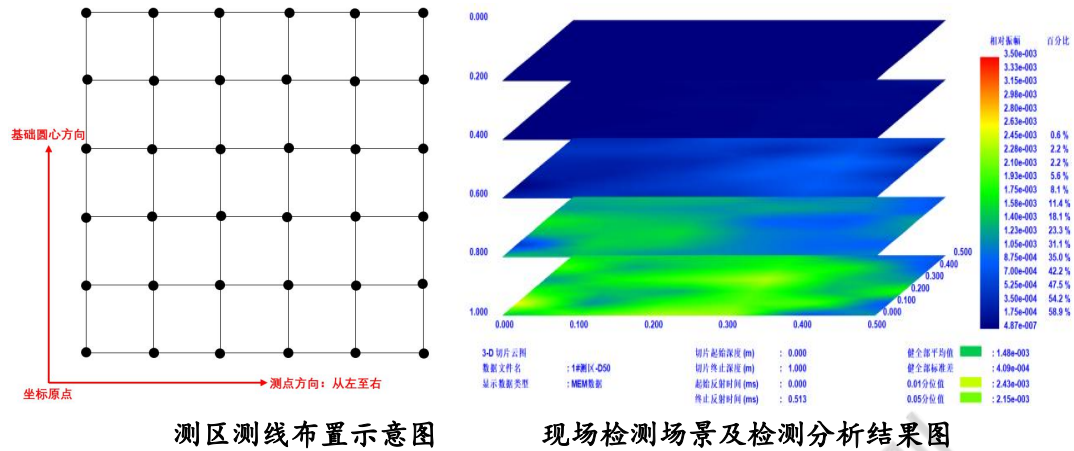
测区测线布置示意图

本次共检测了 2 个风机基础的混凝土结构内部缺陷，每个风机基础随机选取 5 个测区进行检测，编号分别为 1#测区、2#测区、3#测区、4#测区及 5#测区。测区面积均为 $0.5 \times 0.5\text{m}$ ，每个测区行和列的测点间隔均为 0.1m ，测线布置及方向示意如下图所示：

现场检测场景及检测分析结果图

根据分析结果，被测对象测区内均未发现明显的缺陷。

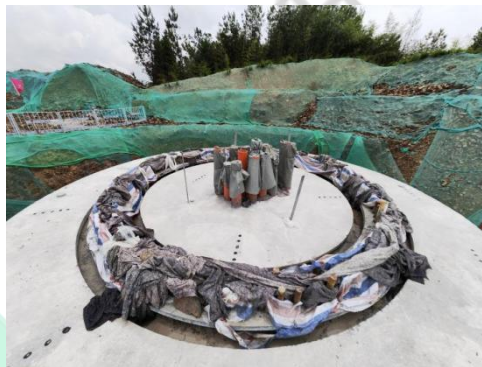
现场结构实图

受中国电建贵阳院委托，对贵州省贵阳市某在建风机基础进行内部缺陷，基础设计强度为 C45，基础中心位置有预埋电缆沟槽为 PVC 管，管与管之间有混凝土填充。

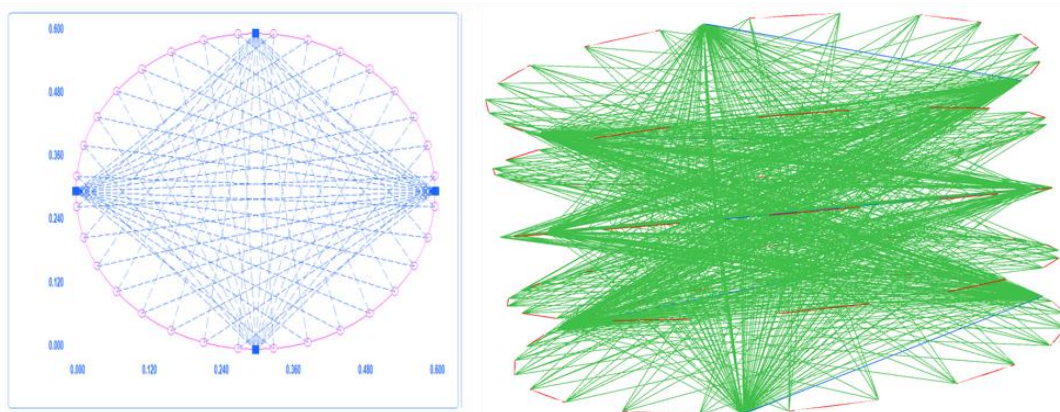
图 5-4-17 弹性波 CT 测线布置示意图（左：单层剖面 右：圆柱 3 维）

由于风机基础存在圆锥面，故在圆锥面位置进行了 4 个剖面检测，上下圆柱采用圆柱 3 维检测，测线布置及剖面位置。

根据现场情况，对风机基础共布置 2 个圆柱 3 维测区及 4 个剖面层析，其中圆柱 1 高 2m，直径 7.2m，圆柱 2 高 0.8 米，直径 20.4m，4 个剖面直径分别为：10.2m、13.2m、16.7m、18.5m。

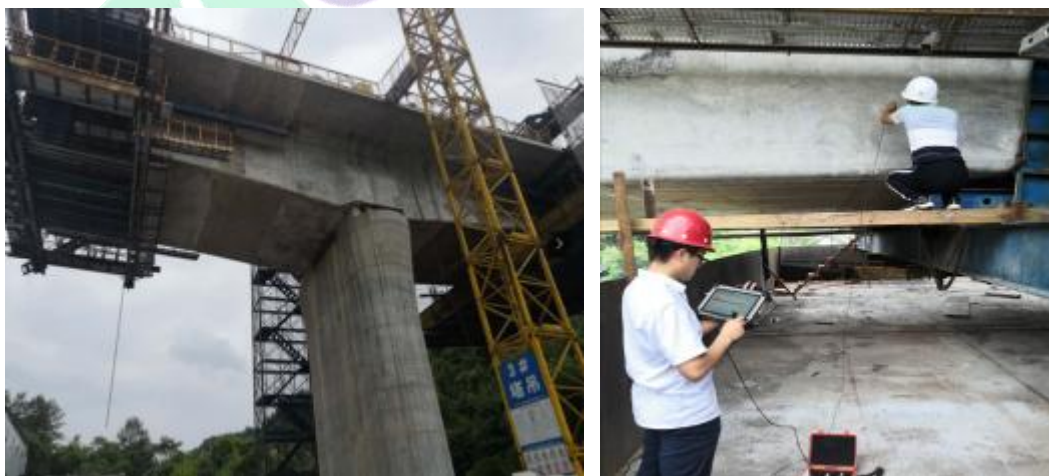
SF-HR 大桥及左侧腹板现场检测图

受相关单位的委托，我们于 2019 年 7 月对湖南某大桥 2#墩腹板左右两侧区域采用弹性波雷达法（EWR）对混凝土内部缺陷进行了检测。根据检测结果，施工单位对该区域混凝土进行了修补处理后，我方于 2019 年 8 月再次对修补效果进行了复检。

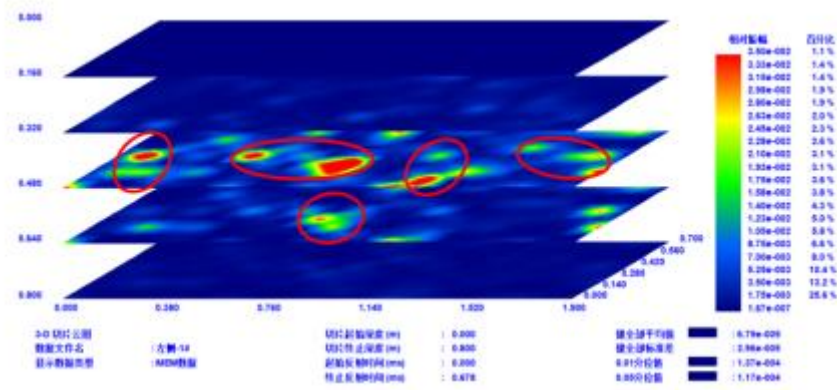
2#墩2号块的左侧腹板施工冷缝区域测试结果等值线图

EWR 左侧腹板施工冷缝附近混凝土三维切片结果如下图所示。

结果显示，左侧腹板施工冷缝附近混凝土在深0.2-0.6m范围区域，存在一定区域的不密实及疑似空洞缺陷（图中红圈区域）。根据检测结果对应位置混凝土凿开，通过观察发现外侧凿开区域存在部分不密实及小空洞。

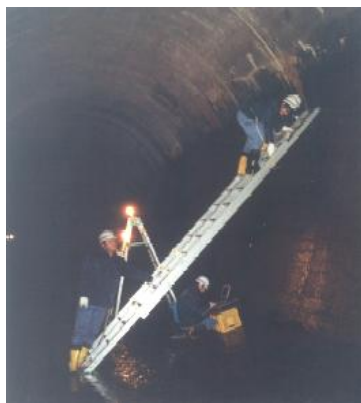
佐久水电站

受业主单位委托，日本 Central Giken 公司用该设备对东京电力株式会社的十余条引水、放水隧道进行了检测。检测内容包括衬砌的剥离、裂缝深度及混凝土材质等。对于佐久水电站水路，检测结果表明：

- 1) 测试得到的 R 波波速受混凝土衬砌表面状况影响小；
- 2) 存在严重的剥离现象。
- 3) 右岸的强度低于左岸强度，特别是隧道上部更加明显；
- 4) 裂缝的深度达到了衬砌厚度的 1/3 以上；

根据上述结果，推测隧道衬砌承受偏土压，右岸承压大。坑内倾斜计的监测结果证实了该项推断。

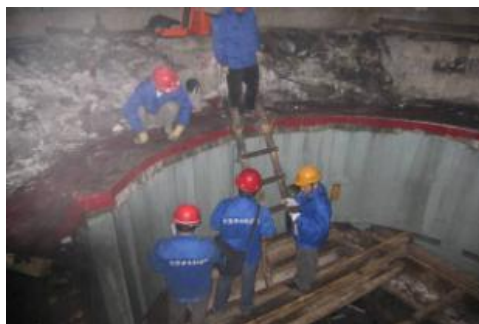
测试场景

某抽水蓄能电站在试运行出现重大事故，需检测基础混凝土（厚度超过 4m，表面附有钢板）在事故后的损伤状况。受中国水利水电科学研究院委托，对混凝土强度、裂缝深度、钢衬脱空等进行了检测，成果获得水科院科技成果一等奖。

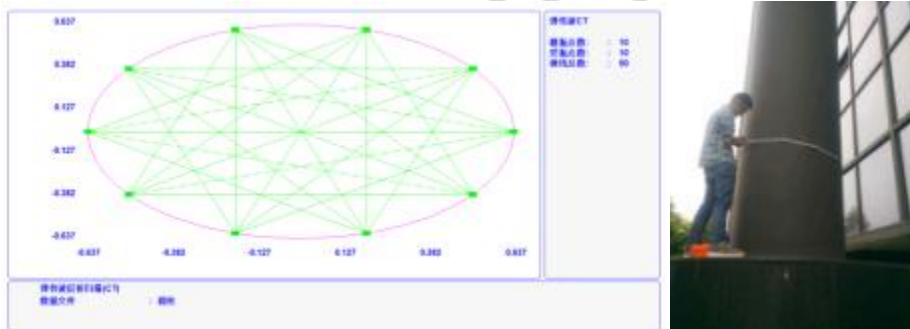
我们对成都某处混凝土柱进行了 CT 检测，柱子半径约 0.637m，测试及激振点数 10 个，50 条测线。

测线

现场测点布置

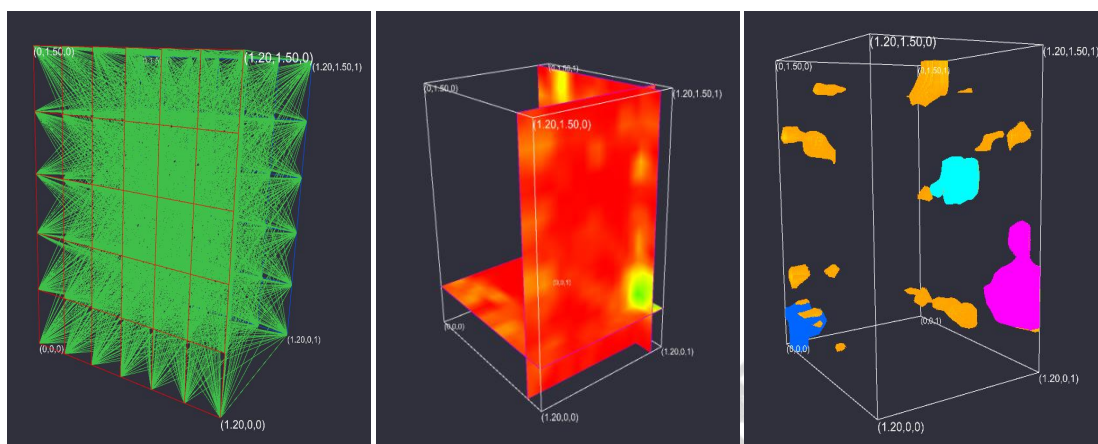
图 6-3-16 三维 CT 检测结果

检测得到的部分缺陷与外观修补痕迹对应。简介证明了检测结果的准确性。
