混凝土结构冲击回波声频检测技术体系

(V1.46)

四川升拓检测技术股份有限公司

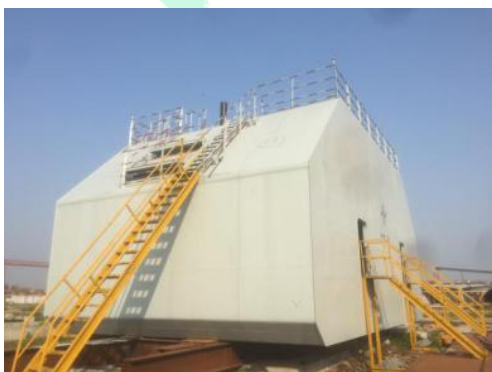
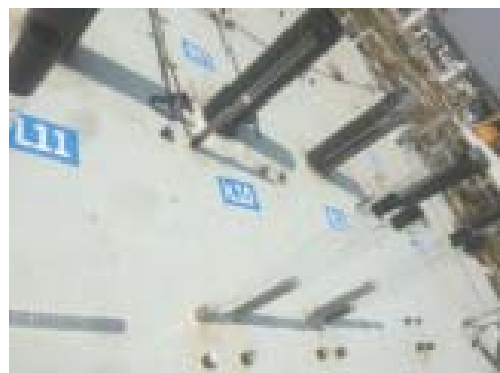
应江苏法尔胜材料分析测试有限公司邀请，我公司技术人员携带混凝土多功能仪器对中交某局广东中山预制厂的钢管混凝土沉管填充缺陷检测模型进行表层脱空质量测试，并对比声频检测技术方法进行了测试。其中，测点布置时，考虑最小单元格四周的角钢影响，确定在各仓的测试原点定位，并距离最边缘处 0.05m。同时为达到测试结果，各测区按照每点相隔 0.1m 进行布点测试。

钢管混凝土沉管检测模型

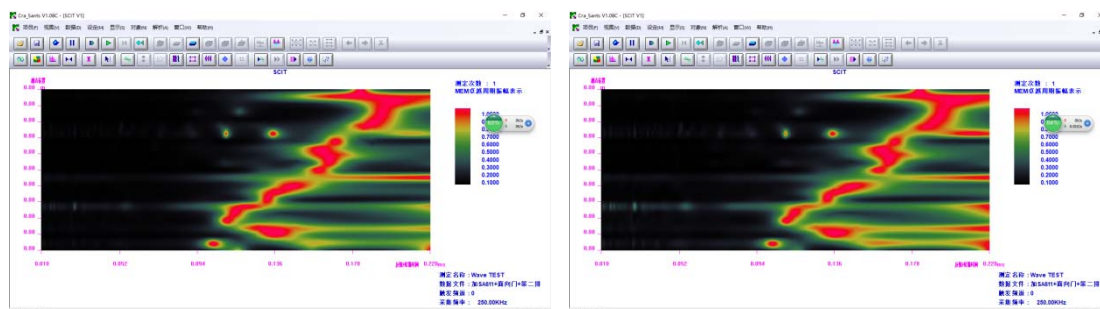
面向门第二排 左：无修正前，右：9.5KHz 修正后

- (1) 第三代单通道声频装置能很好的测试出模型的渐变效果；
- (2) 针对 20cm 的灌浆模型缺陷，在测试全空孔道与混凝土密实位置有明显的差异，孔道内不同缺陷状况（全空、半空、全满）也有较明显的差别。
- (3) 对测试 40cm 厚孔道模型，能较明显区分混凝土密实与孔道的位置区别；但对 40cm 厚孔道模型的孔道中不同缺陷状况（全空、上半空、左半空、全满）测试效果不明显。
- (4) 发现模型孔道位置与设计图纸仍存在微小差距，这也可能是结果分析与设计有差别的原因。

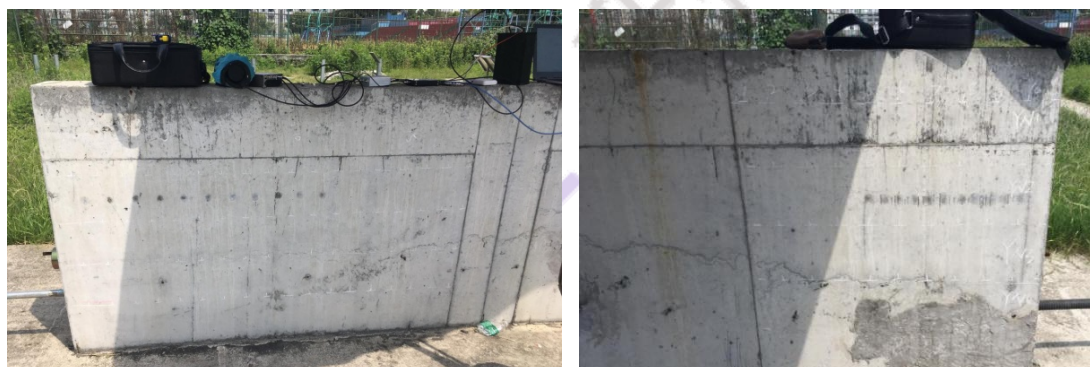
对灌浆模型 20cm、40cm 厚位置处的 N1、N2、N3、N4、N5 孔道进行测试，采用 17 锤，采集次数设定为 4096，变换时间为 2us；

现场测试布置图(左：20cm，右：40cm 厚灌浆段)

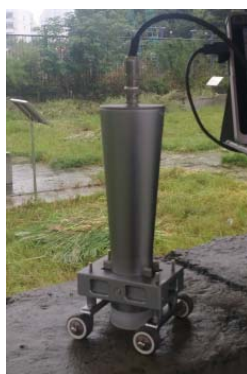
混凝土冲击回波仪 (I 型原型)

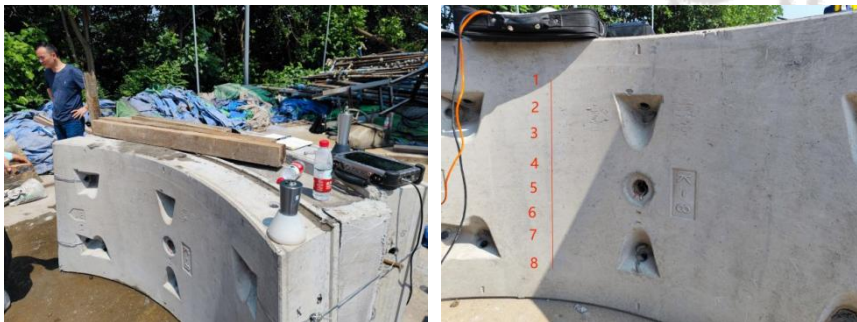
我公司受邀对重庆某地铁管片厂进行模型注浆缺陷验证试验，现场设置两片管片并在其中灌注浆料形成不同状态，并在不同状态进行检测，判断验证结果。根据提供的资料，管片设计强度 C50，管片厚度为 25cm。

根据要求，现场模拟注浆类型包括未注浆、注水、注稀浆、注稠浆、注稠浆 17 小时后 5 种工况。

测试模型以及测点测线示例图

通过测试分析可以得出：对于半注水、注稀浆、注稠浆、稠浆 4h 后这四种类缺陷工况检测数据的振动参数有明显的滞后现象，符合脱空缺陷的特征；对于注稠浆 17 小时后浆料达到一定强度（预计 5MPa）的工况，其振动特征变化不明显。

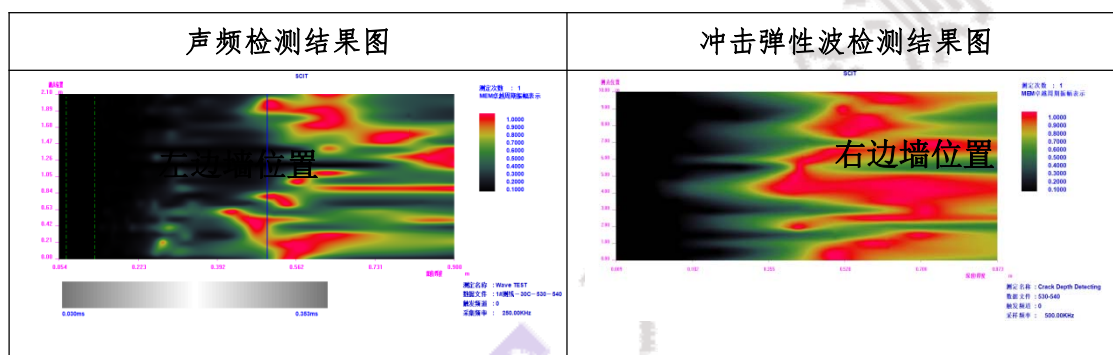
B 隧道左边墙位置测线声频隔音筒检测结果

- (1) 隔音筒测试基本满足测试要求，其信号受测试面不平整、浮浆等干扰较小；
- (2) 隔音筒的测试结果与冲击弹性波基本一致，且反射频谱更加锐利；

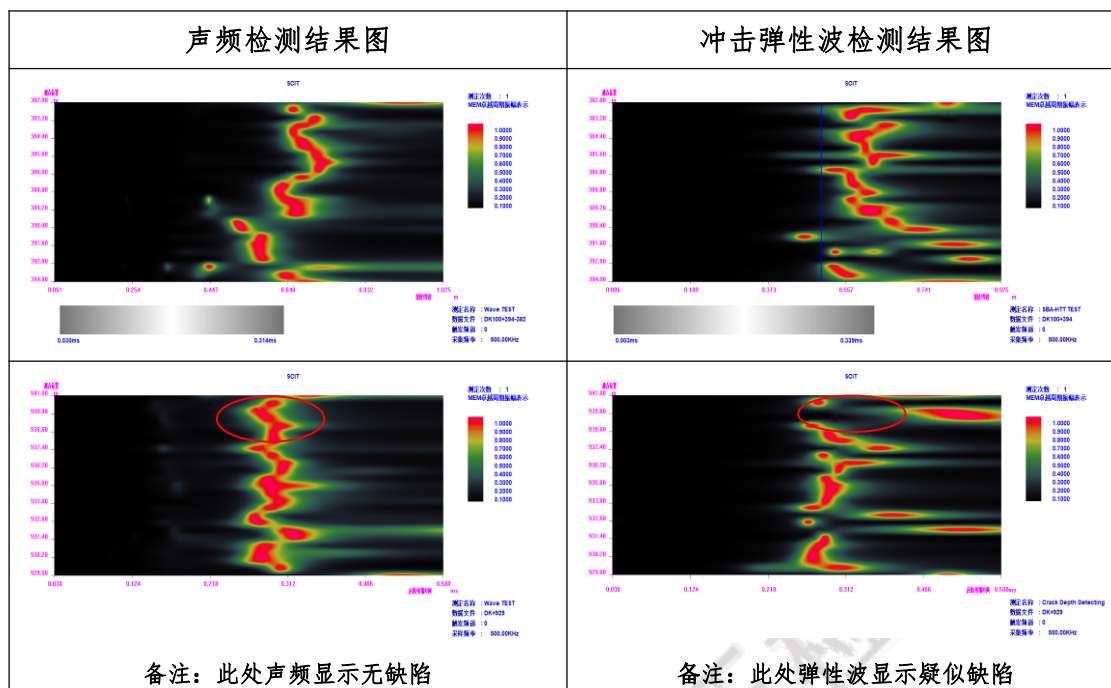
表 2-4-3 C 隧道拱顶偏左 3.5m 处对比检测结果

- (1) 雷达判定为脱空缺陷，缺陷深度为 40cm；
- (2) 弹性波检测图显示存在疑似缺陷，深度较深；
- (3) 声频检测结果图显示无明显缺陷；

- (1) 隔音筒的测试结果与冲击弹性波基本一致，且反射频谱更加锐利；
- (2) 钻孔验证的结果表明，声频检测的精度超过雷达和冲击弹性波。

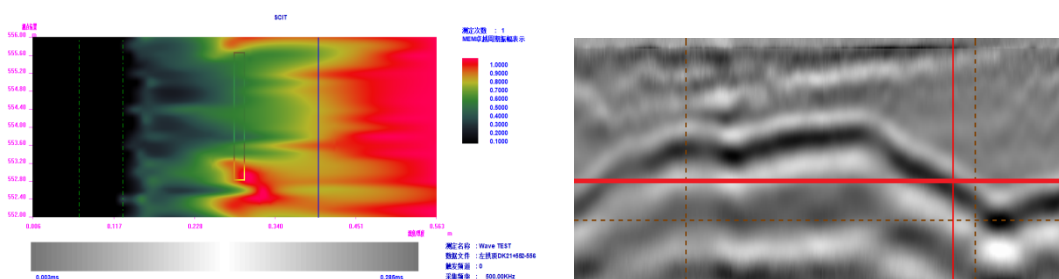
左拱顶测试图（左：声频 右：雷达）

通过对比雷达及弹性波数据结果，在衬砌缺陷为背后空洞/厚度不足时，疑似在空洞正上方测面数据呈现低频，在等值线云图中出现中部不连续的图样；但该信号易造成数据判定异常，故在该异常处可结合原始信号进行判定。

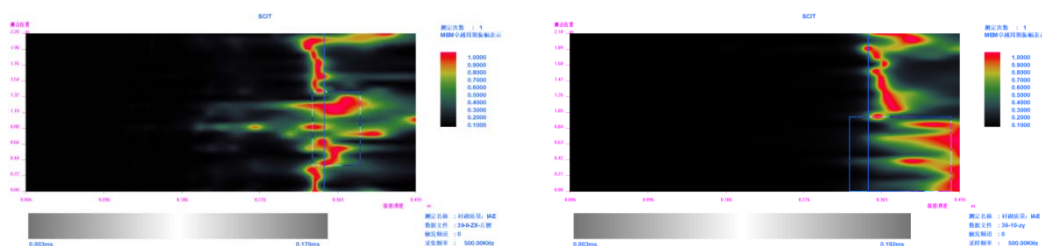
缺陷部位（左：混凝土不密实，右：浅层脱空）的 IAE 检测云图

- (1) 检测对象为预制的 PCCP 管，中间有一层 0.15cm 钢板，从实际测试情况来看，密实位置的检测效果很好，钢板对弹性波信号的影响较小。
- (2) 所测隧洞拱顶已开挖，外层砂浆混凝土鼓包、裂缝缺陷位置同实际检测结果能相对应；

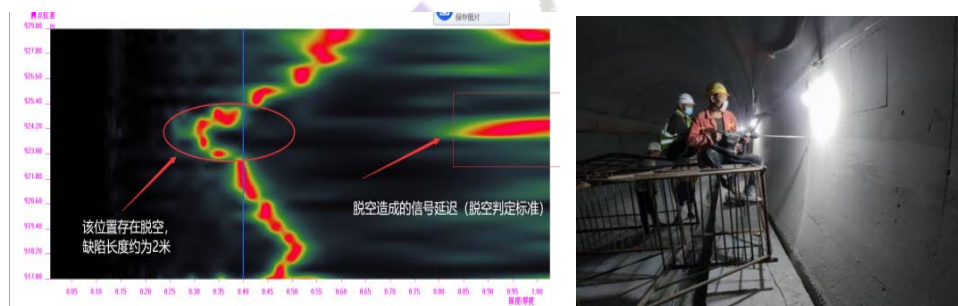
边墙测试结果图与现场钻孔验证（脱空）

检测结果表明，边墙位置纵向方向存在 1 处长约 2 米的脱空，脱空面距离二衬表面约 32cm。经过钻孔，距离二衬表面约 32~34cm 处发现脱空，与检测结果一致。

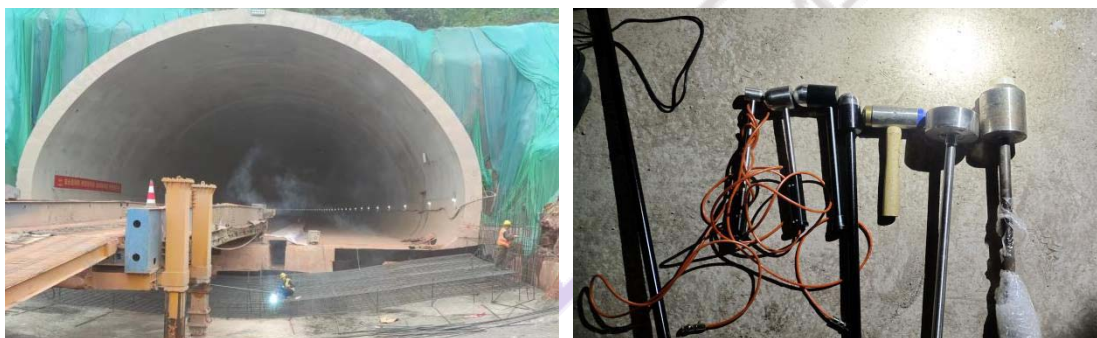
基于该现状，本次采用冲击回波声频法进行无损检测，检测时首先在已知深度位置进行现场标定，结合测试频谱确定合适的信号激振方式以及波速标定。激振信号选择如下图所示。

左：隧道仰拱内设钢筋网图 右：不同波长、能量、有/无线激振锤

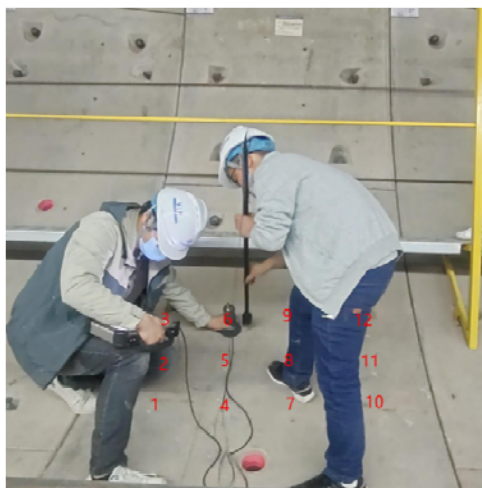
本次检测采用冲击回波声频法对在重庆地铁某隧道 4 片管片 9 个分区缺陷进行质量检测。为了更清楚的说明检测的效果，本次检测采用沿线测点布置的检测方式，对管片注浆质量进行检测。检测结果可体现不同分区测线范围内注浆缺陷有无、位置。

点方向现测分区矩阵布点示例图

通过检测，判定为脱空以及密实部位与实际情况吻合，说明基于振动特性的检测判定方法能有效对盾构管片背后注浆质量检测。

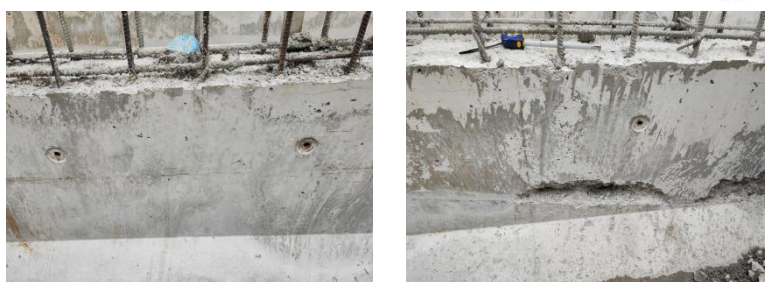
健全和缺陷部位（左：健全位置，右：缺陷位置）

通过对密实和缺陷部位进行测试并进行 FFT 频谱分析，分析图谱请参考图 2-5-17。根据图谱及《水工混凝土结构缺陷检测技术规程》（SL713-2015）缺陷判定，缺陷部位判定为质量低下（FB），与实际吻合。

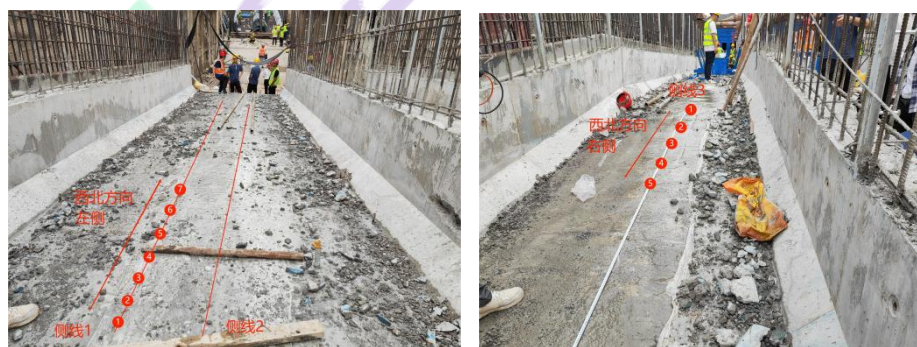
测线布置示意图（左：两条测线；右：一条侧线）

（1）在频谱分析可读性方面，基于非接触式的 IAE 检测技术，FFT 分析频谱可读性方面相对较好；

(2) 在检测效率、检测条件适应性方面，更优于接触式检测方法，检测精度更高。

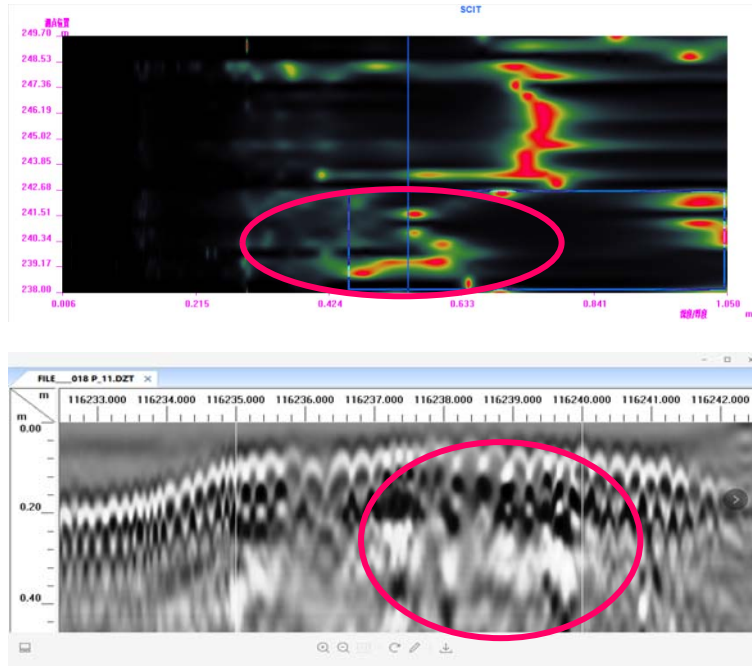
检测结果图（上：IAE、下：雷达法）

可见，对于该处缺陷问题，采用 IAE 对缺陷的判定更为直观，简单明了。

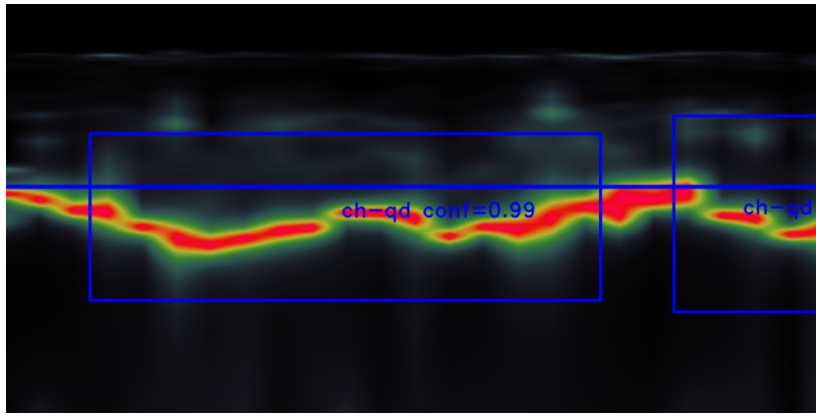
- (2) 超厚或者强度不足：用 ch-qd 蓝色方框标识；

自动标识超厚或强度不足 (蓝框), 置信度 99%

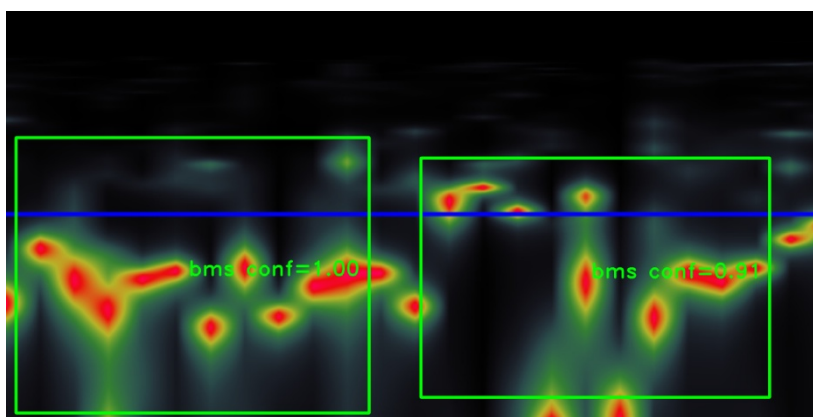
- (5) 不密实: 用 bms 绿色方框标识

自动标识不密实（绿框），置信度 91~100%
